INSTALOVANÉ  
SVODIDLO

## Jednotlivé etapy rekonstrukce silnice

| AKCE: REKONSTRUKCE SILNICE II/303<br>BUKOVICE - PĚKOV | DOPRAVNÍ ZNAČENÍ<br>NÁCHOD | |
| INVESTOR: | NÁVRH DIO STAVBY | |

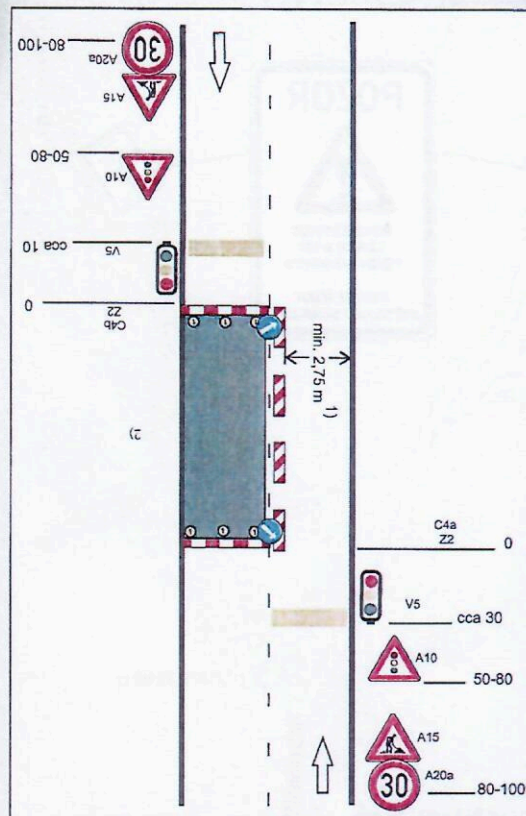
## Schéma B/6

Standardní pracovní místo. Zúžení vozovky na jeden jízdní pruh. Řízení provozu světelnými signály

výstražné světlo typu I nebo značka umístěná na fluorescenčním žlutozeleném podkladu, v protisměru shodně

příčná čára souvislá ze žluté fólie, dopravních knoflíků nebo barvy doporučená

příčná uzávěra zábranou minimálně 3 výstražná světla typu I

podélná uzávěra oboustrannými směrovacími deskami odstup max. 10 m
